Boletim Técnico Btec - 2019/007

Inspeção Predial

Autora: Flávia Zoéga Andreatta Pujadas

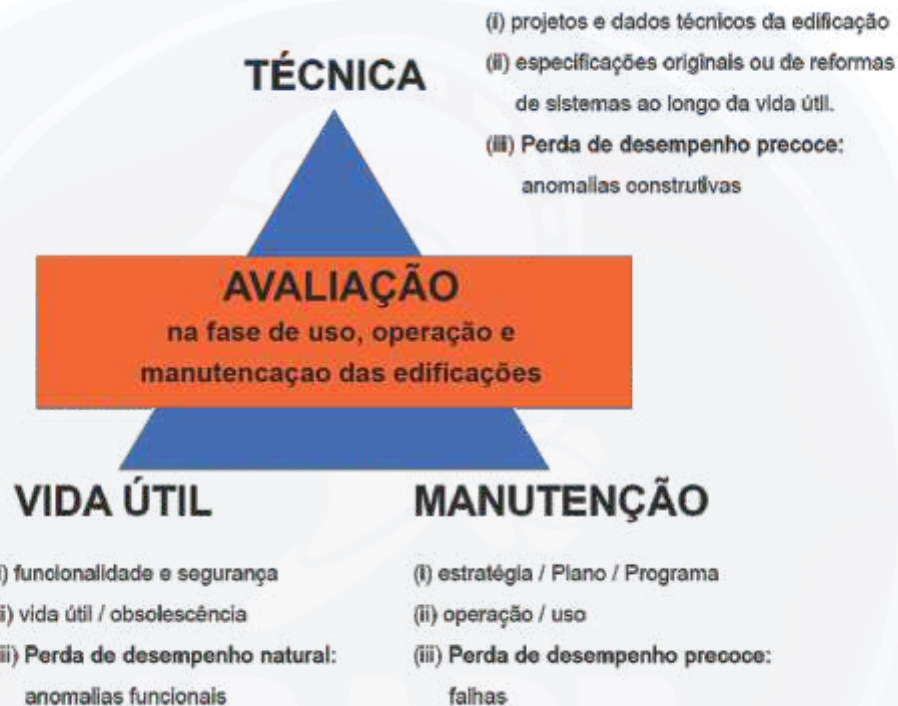
Isto pode ser ilustrado pela figura abaixo que materializa a sinergia entre os três pilares da Inspeção Predial com a visão sistêmica do edifício, semelhante a de um “Check Up” na edificação.

Nesta definição, implicitamente, a Inspeção Predial se posiciona como uma avaliação da edificação em uso sustentada por três “pilares”: Pilar I - Requisitos e Características Técnicas; Pilar II - Vida Útil e Obsolescência e Pilar III - Manutenção, Uso e Operação.

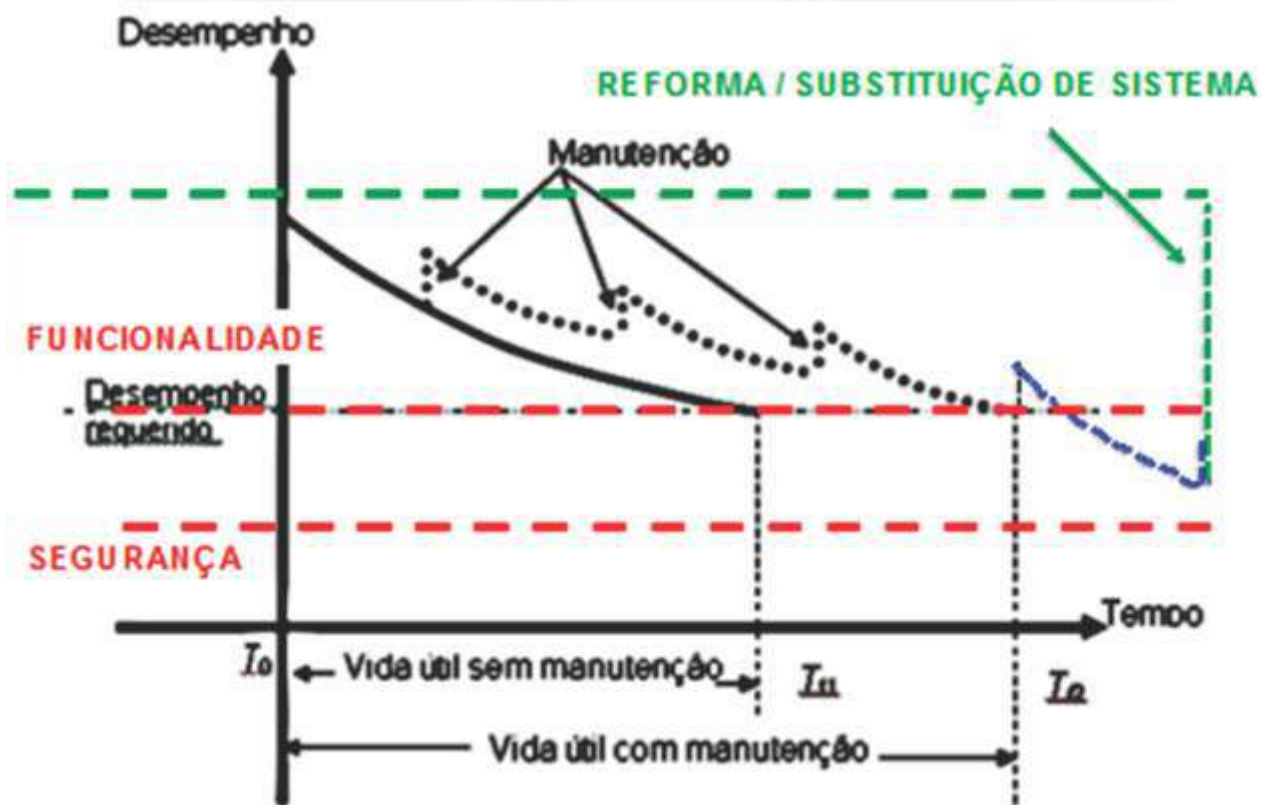
O gráfico abaixo traduz e ilustra a relevância destes conceitos agora expressos e evidenciados na nova definição de Inspeção Predial proposta, que abraça de forma explícita o desempenho e a vida útil dos sistemas construtivos.

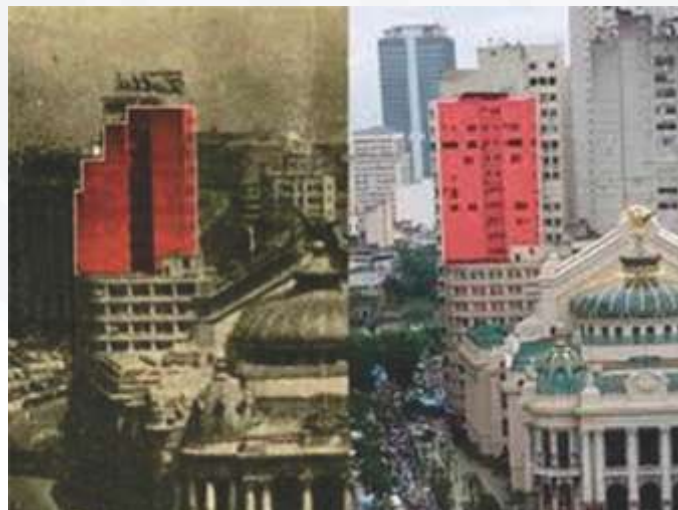
Foto 01

Vista da fachada lateral direita original do Edifício Liberdade no ano de 1954. A sua construção ocorreu nos anos de 1938 e 1940 e houve aumento de área construída nos anos de 1954 e 1957 (aumento de área nos três últimos andares).

Diversos exemplos podem ser apresentados para ilustrar a importância da anamnese de uma edificação, quando do trabalho da Inspeção Predial. Destaca-se um desses exemplos popularmente conhecido que é o do Edifício Liberdade com 20 andares, observada sua situação de origem e aquela existente antes de seu colapso em 25 de janeiro de 2012 no centro da cidade do Rio de Janeiro, independentemente das questões principais geradoras (demolição de elemento estrutural por ação de reforma executada em área privativa).

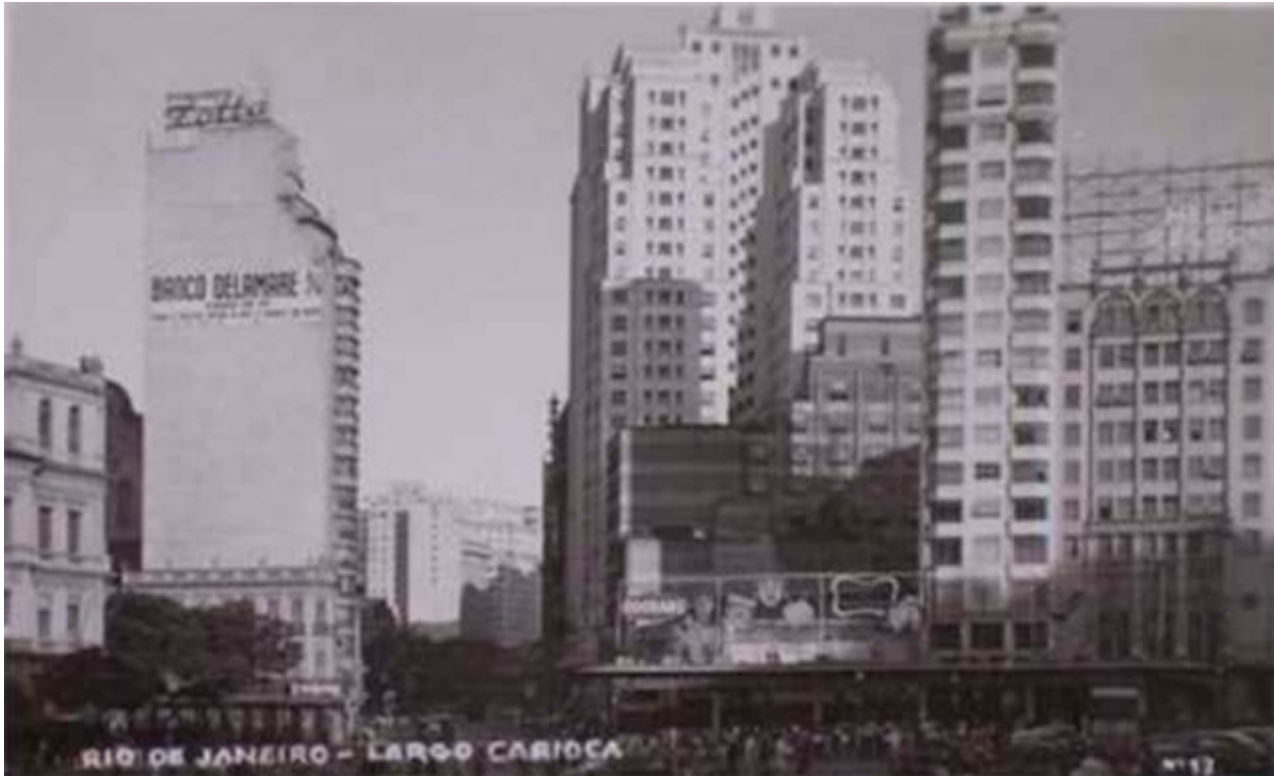
Foto 02

Vista da fachada lateral direita do Edifício Liberdade no ano de 2012 com alterações de fachada além das demais alterações executadas nos anos de uso da edificação..

As imagens apresentadas evidenciam por si só a obrigatoriedade de se saber “quem é o paciente”.
